## **Projektreport**

## Asbestdachsanierung eines Getreidelagers in Rendsburg

Ceravis AG, Rendsburg

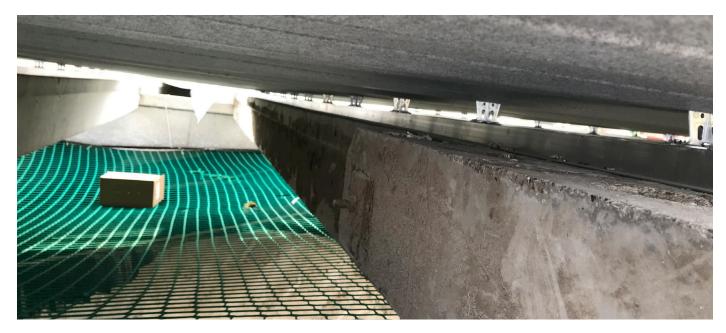
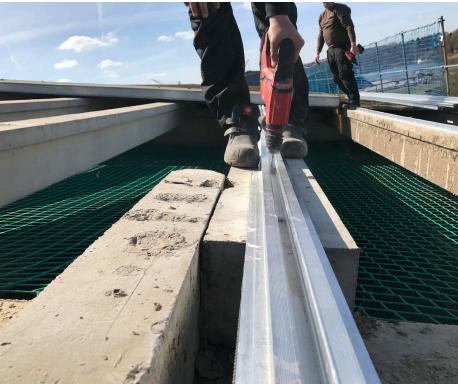
Als optimale technische und ästhetische Lösung aller Anforderungen erwies sich schließlich die Kalzip Sanierungslösung der neuentwickelten RT Pfette in Kombination mit Profiltafeln aus Naturaluminium stucco-dessiniert. Die Dachkonstruktion der etwa 149 Meter langen Halle besteht aus vorgefertigten Stahlbetonbindern und -pfetten. Aufgrund der für diese Konstruktion bauaufsichtlich zugelassenen Betonschraube von Hilti konnten die speziell für Sanierungen entwickelte RT 40 Pfette von Kalzip direkt auf den vorhandenen Betonpfetten befestigt werden. Passend zur RT Pfette verfügt diese Sanierungslösung über eine ebenfalls neuentwickelten RT Klipp. Dieser wird einfach in die RT Pfette eingedreht und ausgerichtet. Anschließend wurde die

Kalzip Profiltafeln in der Baubreite 65/500 mit rückseitiger Vliesbeschichtung wie gewohnt montiert und kraftschlüssig miteinander verbunden. Dank ihrer Materialflexibilität konnten die bis zu 30,5 Meter langen Kalzip Profiltafeln die Unebenheiten der Dachunterkonstruktion sicher ausgleichen. Im etwa vier Meter langen Vordachbereich kamen Kalzip-Profiltafeln 65/500 ohne Vliesbeschichtung zum Einsatz. Insgesamt wurde eine Fläche von 8.940 Quadratmetern saniert.
